## Austin Healey 100/6 3000 Motorblock Ölbohrungsreparatursatz (Best.-Nr. 306279 oder 344716)

## Austin Healey 100/6 3000 Cylinder block oilway repair kit

(Part no. 306279 or 344716)

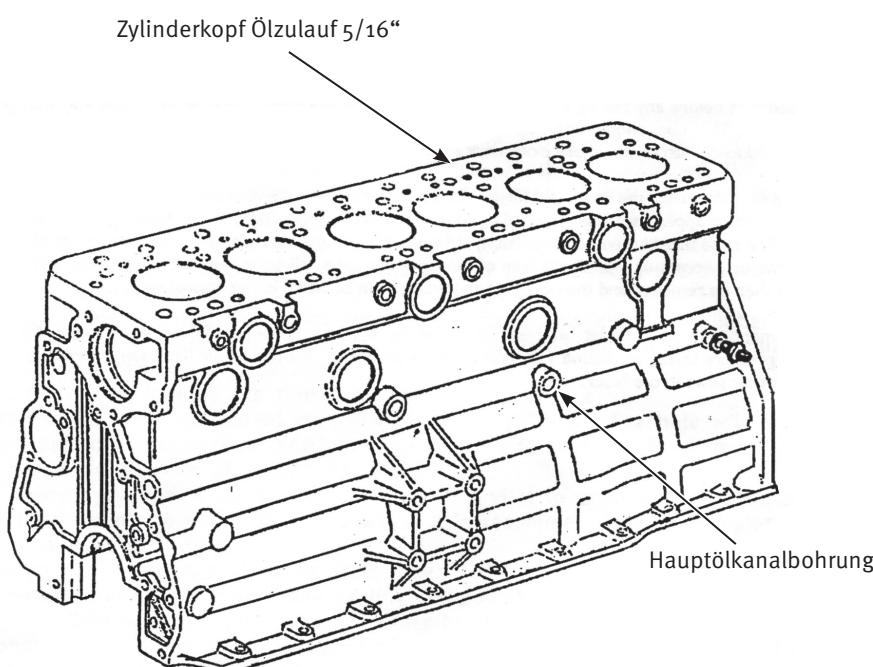
Selbst die jüngsten Austin-Healey 6-Zylinder sind jetzt schon über 30 Jahre alt. Im Laufe der Zeit wurden Konstruktions-schwachstellen immer offensichtlicher. Es gibt eine Stelle am Motorblock, wo die Öl- und Kühlwasserkanäle sehr nah aneinander kommen. Durch Korrosion und Materialermü-dung kann der schmale Steg, der die Kanäle trennt porös werden und der größere Öldruck in den Wasserkreislauf hinein drücken. Das Problem stellt sich üblicherweise als Ölschlamm im Kühler dar. Unglücklicherweise sind oft bes-sonders frisch überholte Motoren betroffen, in denen Öl und Ablagerungen entfernt wurden. In der Vergangenheit bedeu-tete dies, daß ansonsten gute Motoren verschrottet werden mussten.

Die Montage erfordert Maschinen die relativ tiefe Löcher mit kleinen Toleranzen bohren können, und deswegen sollte der Heimwerker sich mit dieser Aufgabe an einen erfahrenen Motorinstandsetzer wenden. Die zwei Stellen, denen wir unsere Aufmerksamkeit widmen wollen, sind die Hauptölka-nalbohrung und der Zylinderkopf-Ölzulauf. Die Position der zwei Kanäle ist in dem folgendem Diagramm illustriert.

Die Lösung die wir für dieses Problem entwickelt haben, ist den betroffenen Teil des Motorblocks durch eine nicht ro-stende Edelstahlhülse zu verstärken. Dies erlaubt die Reparatur von ansonsten unbrauchbaren Motoren und verhindert das Auftreten des Problems bei guten Motoren.

Benutzen Sie einen Bohrer mit einem Durchmesser von 7/16" (11,11mm) und einer Mindestarbeitslänge von 5 1/2" (140mm). Weiten Sie die Zylinderkopf Ölversorgungsbohrung bis zu einer Tiefe von 5,375" +/- 0,020 (136,53mm +/- 0,25). Achten Sie darauf, daß Sie zentrisch zu der existierenden Bohrung und senkrecht zu der Zylinderkopfdichtung bleiben.

Benutzen Sie einen 9/16" (15,88mm) Bohrer mit einer Mindestarbeitslänge von 5 1/2" (140mm). Öffnen Sie den Hauptölkanal bis zu einer Tiefe von 5,375" +/- 0,020 (136,53mm +/- 0,25). Achten Sie darauf, daß die Bohrung weiterhin parallel zu der Kopfdichtung bleibt. Es ist dringend notwendig, die Toleranzen genau einzuhalten, um einen Durchbruch zu vermeiden und die Versorgung des mittleren Hauptlagers zu gewährleisten.

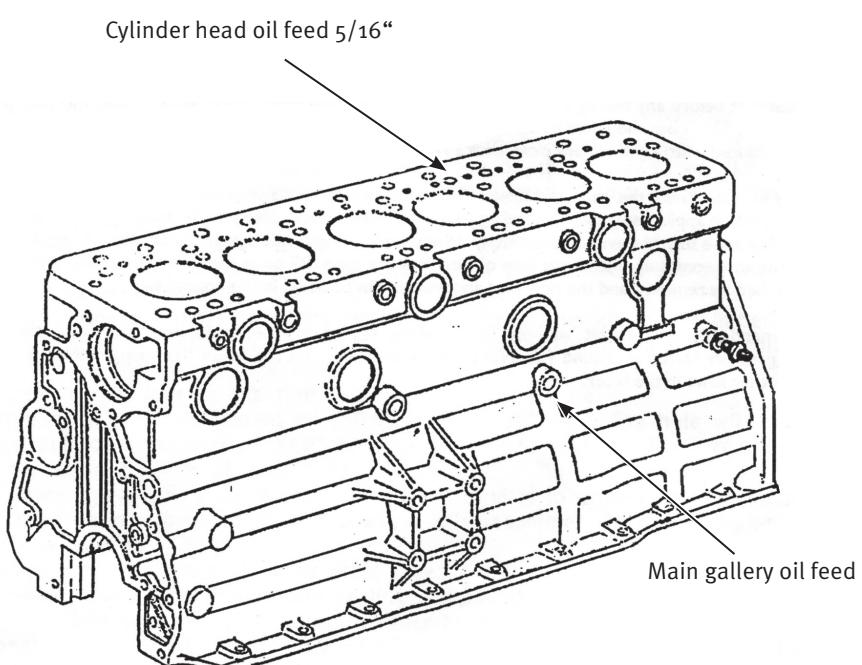
The most youthful six cylinder Austin-Healeys are now well over thirty years old. As time passes a weakness in the design of the engine block is becoming more apparent. There is an area within the block where the oil galleries and the cooling water passages are very close to each other. If at any time in the past, the engine has been neglected it is possible for the block to corrode to the extent that this area becomes porous, allowing the oil, being at a higher pressure to enter the coolant passages. The problem usually manifests itself as an oily sludge in the radiator. Unfortunately it is freshly rebuilt engines, in which all the scale and corrosion have been removed from the coolant passages and the oil pressure restored that are particularly prone to this occurring. In the past this has meant that otherwise sound engine blocks have had to be scrapped.

This kit requires access to equipment that is capable of drilling relatively deep holes within fine limits and as such we recommend that the DIY enthusiast entrust this work to an experienced engineer. The two locations that require attention are the main oil gallery drilling and the cylinder head oil feed. The position of these two galleries is illustrated in the diagram following.

The solution that we have developed for this problem is to reinforce the areas of the block that are susceptible to corrosion with seamless stainless steel tubing. This allows the repair of otherwise unusable blocks and will also prevent the problem from occurring in blocks that currently appear sound.

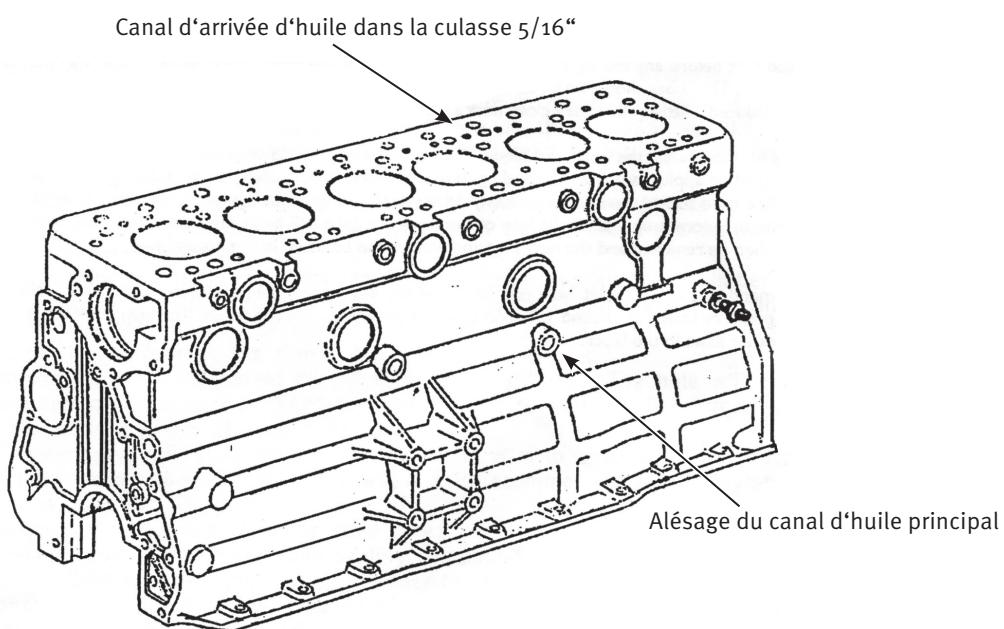
Même les plus jeunes Austin Healey à six-cylindres ont maintenant plus de 30 ans. Au fil du temps de plus en plus de points faibles dans la construction sont apparus. Il y a un endroit sur le bloc moteur où les canaux d'huile et d'eau de refroidissement sont très près l'un de l'autre. Le petit passage séparant les canaux, peut présenter des signes de corrosion et d'usure. Il peut également devenir poreux et pousser la forte pression d'huile dans le circuit d'eau. Le problème est visible avec la présence „d'huile vaseuse“ dans le radiateur. Malheureusement les moteurs concernés sont souvent les moteurs venant d'être restaurés dans lesquels les résidus et l'huile ont été enlevés. Cela signifie que dans le passé de nombreux moteurs ont été mis à la casse alors qu'ils étaient encore en bon état.

Pour le montage il faut avoir des machines capables de percer des profonds trous avec une petite tolérance, c'est pourquoi nous conseillons à tous les bricoleurs de consulter plutôt un spécialiste „entretien du moteur“. Les deux endroits qui retiennent notre attention sont l'alésage du canal d'huile principal et le canal d'arrivée d'huile dans la culasse. La position des deux canals est illustrée dans le diagramme suivant.

La solution développée par Limora est de renforcer la partie concernée sur le bloc moteur avec une douille en acier inoxydable non corrosive. Cette solution permet la réparation de moteurs qui autrement seraient inutilisables et elle empêche l'apparition du problème sur les bons moteurs.

Utiliser un taraud avec un diamètre de 7/17" (11,11 mm) et une longueur de travail d'au moins 5 1/2" (140 mm). Aggrandir l'alésage pour l'alimentation en huile de la culasse jusqu'à une profondeur de 5,375" +/- 0,200 (136,53 mm +/- 0,25). Il faut veiller à rester centré sur l'alésage existant et à être vertical à la culasse.

Utiliser un taraud avec un diamètre de 9/16" (15,88 mm) et une longueur de travail d'au moins 5 1/2" (140 mm). Ouvrir le canal d'huile principal jusqu'à une profondeur de 5,375" +/- 0,020 (136,53 mm +/- 0,25). Il faut faire attention à ce que l'alésage continue d'être parallèle à la culasse. Il est très important de respecter les tolérances afin d'éviter une rupture et afin de garantir l'approvisionnement du roulement central principal.
